# 豪雨防災情報システムに関する研究( Dissertation\_全文 )

牛山, 素行

2005-03-23

2004 年 12 月

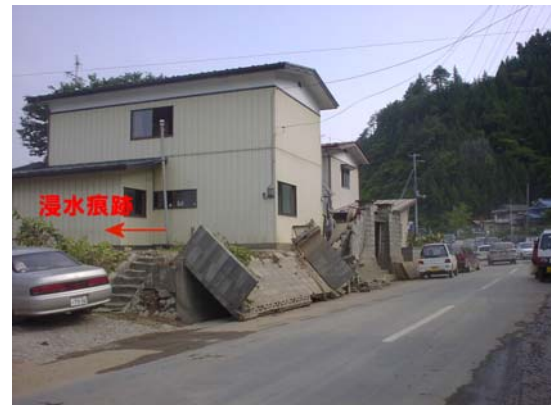
写真 5.2 JR 陸中松川駅付近の浸水家屋  
筆者が7月13日に撮影. 1mほど地盤をかさ上げしているが床上まで浸水. ブロック塀が流水によって破壊された模様.

筆者が7月13日に現地調査したところ、最大浸水深は、長坂地区の町役場付近で1.5m前後、やや下流のJR陸中松川駅付近では2m以上に達し、地盤を1m程度高くしている民家が床上浸水しているケースも見られた(写真 5.2). また、東山町付近の砂鉄川、猿沢川ともに、破堤したような個所は確認できなかったが、ほとんど無堤区間と言ってよいような場所も多く、これらの地点からの越流によって被害が生じたものと思われる. この付近では、小溪流沿いなどで土砂流出や斜面崩壊はいくつか確認されたが、いずれも規模が小さく、居住地区に数万m<sup>3</sup>規模の土砂流出があるような事例は、現地で見た限りでは確認されなかった.

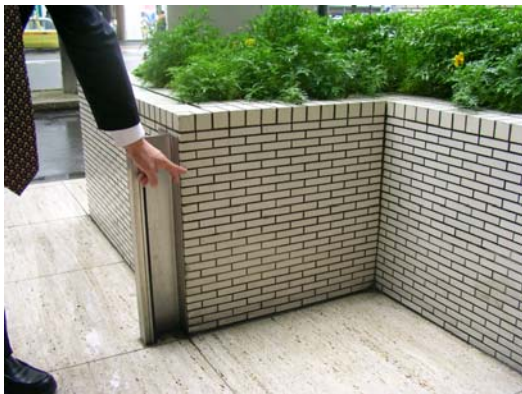
写真 7.1 博多都ホテルの止水板取り付け金具。指の位置まで浸水したとのこと

実際に情報収集をはじめるトリガーとなるのは、警報の発表によることが多いとのことである。警報発表を自動的にホテルに通報するようなシステムは存在していないが、ホテルには常時複数の勤務者がおり、テレビなどを通じて警報発表についてはほぼ遅滞なく認知できているとのことである。御笠川水位などの情報源は、ほぼ福岡市のホームページのみを利用しており、状況によっては現地を見に行くこともあるという。福岡市ホームページの整備以前は、情報源として福岡土木事務所、福岡市河川課、博多消防署などに電話で確認することとなっていたが、情報入手に時間を要することもあったという。止水板はいずれも金属製で、大きなものでも作業者2名で設置できるという。設置の訓練も予定通り年1回実施していた。また、大きな浸水には至っていないものの毎年1、2回は豪雨時に実際に止水板を設置した実績があるとのことである。

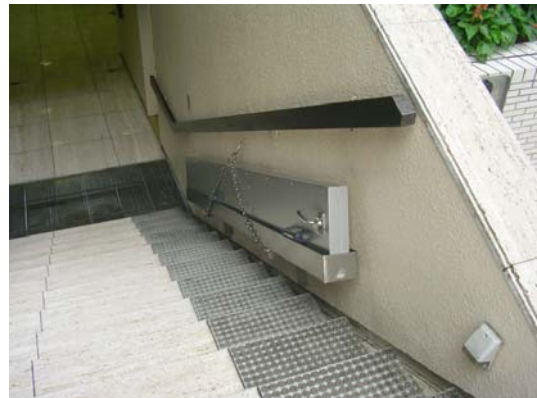
写真 7.2 設置箇所脇に用意されている止水板
